PIENLOISTEVALAISIMEN PALOTURVALLISUUS

Sähkötekniikan koulutusohjelma

2015

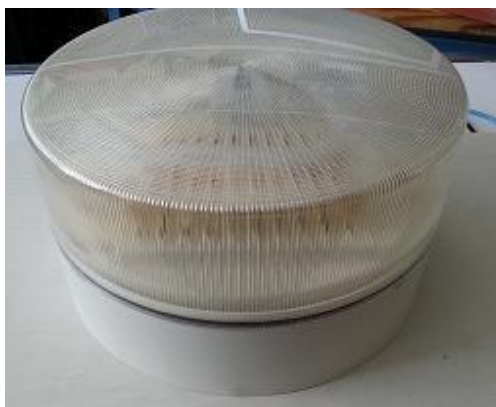
Kuva 2. Pinta-asennettava valaisin

Kattoon pinta-asennettava valaisin on suunniteltu sekä kosteisiin että kuiviin tiloihin sisälle ja ulos (Kuva 2). Materiaali on polykarbonaattia. Kyseisessä valaisimessa on magneettinen kuristin ja yksi GR8 -kantainen 16 W:n polttimo.

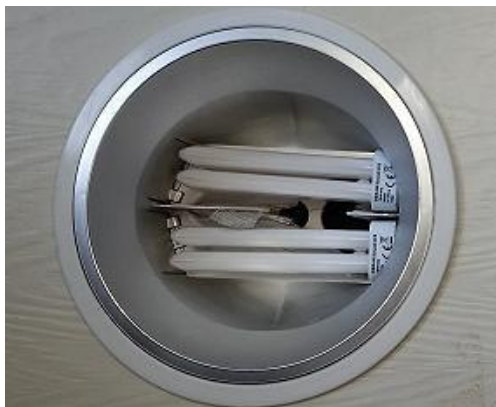
Kuva 3. Uppoasennettava valaisin

Kattoon uppoasennettava valaisin on tarkoitettu kuiviin sisätiloihin (Kuva 3). Valaisin on varustettu elektronisella liitäntälaitteella ja siinä on kaksi 18W G24 -kantaista lamppua.

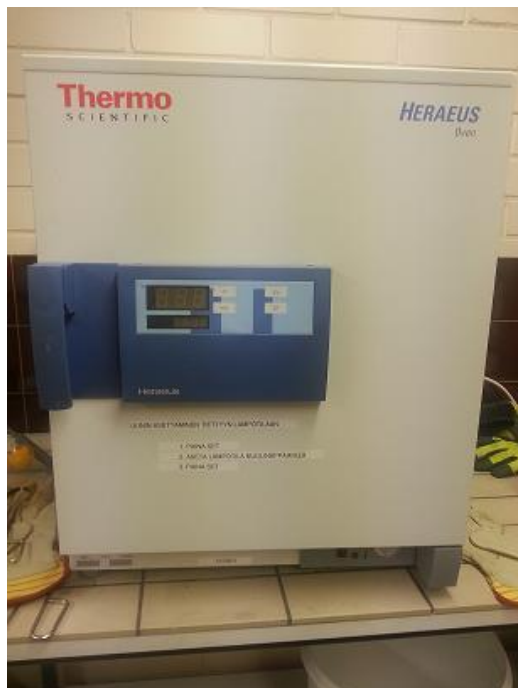
Kuva 5. Heraeus-lämpökaappi

Muovin sulamispisteen määrittäminen tapahtui Heraeus-merkkisessä lämpökaapissa (Kuva 5). Kaapin lämpötilaa voitiin nostaa asteen välein 250 asteeseen saakka. Valaisimen sulaneen osan reunasta leikattiin pala, jolla tutkittiin lämmön vaikutusta muoviin.

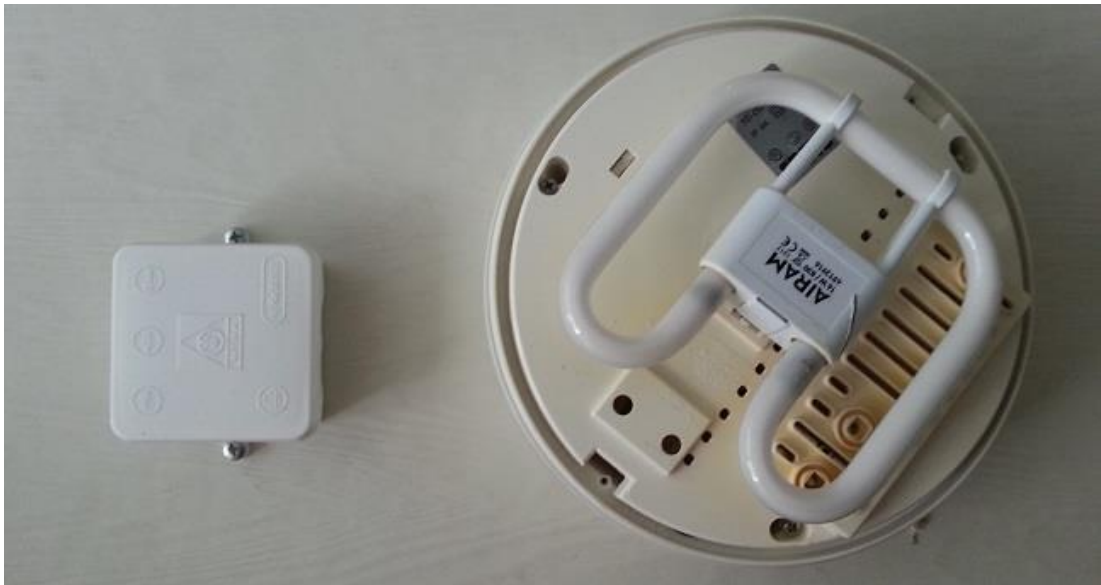
Kuva 6. Haltex-levyyn kiinnitetty pinta-asennettu valaisin ja kytkentärasia

Valaisimet kiinnitettiin Haltex-kattolevyyn (Kuvat 6 ja 7). Levyn yläpuolelle valaisimen kohdalle asennettiin muovinen suojakupu, jota ei kiinnitetty. Levyyn kiinnitettiin myös kytkentärasia, josta valaisimelle saatiin sähkönsyöttö naparuuviliitännällä. Mittausten ajan Haltex-levyn yläpuolella oli alasvalolaatikko suojaamassa kytkentöjä ja valaisinta.

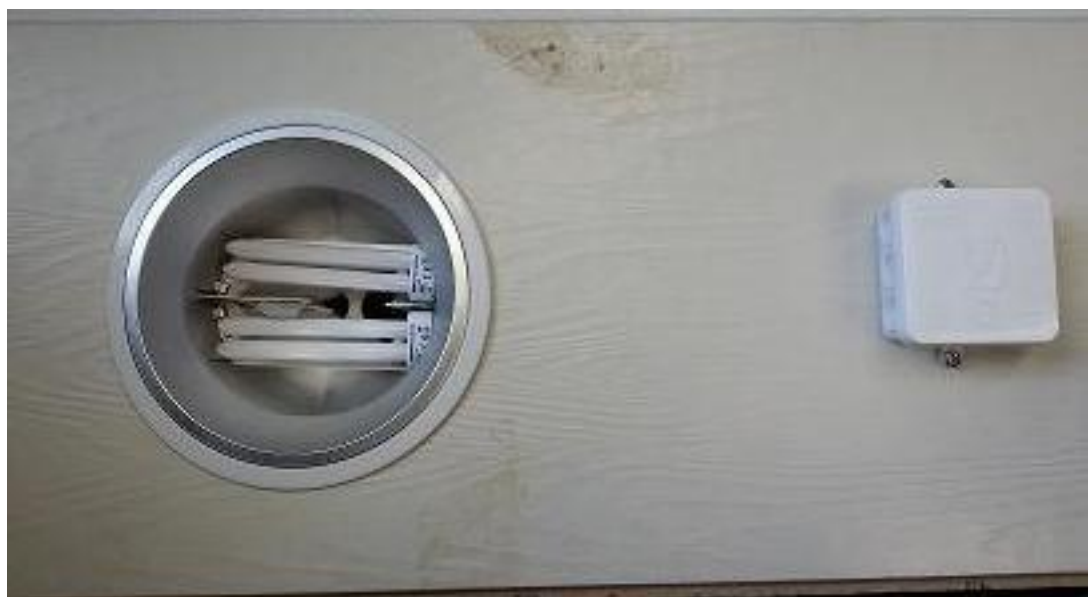
Kuva 7. Haltex-levyyn uppoasennettu valaisin ja kytkentärasia.

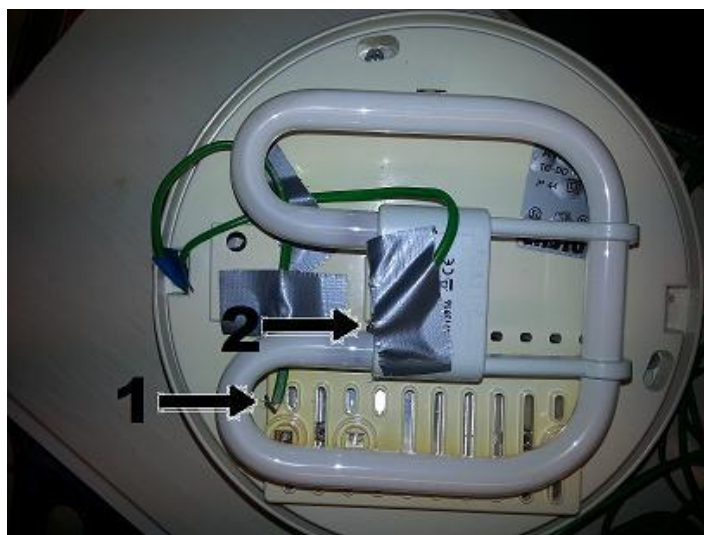
Kuva 8. Anturi 1 on teipattu polttimon mutkaan ja anturi 2 polttimon kantaan.

Kuvassa 8, joka on valaisimen alapuolelta näkyvät anturit 1 ja 2. Kuvassa 9, joka on otettu valaisimen yläpuolelta, näkyy anturi 3. Anturi 4 oli teipattu kiinni valaisimen ja Haltex-levyn väliin.

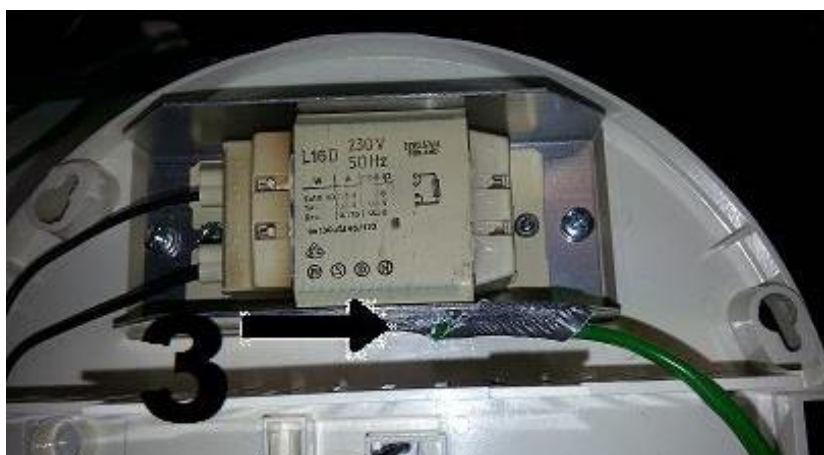
Kuva 9. Anturi 3 on teipattu kuristimen alumiinisen suojan ulkopuolelle.

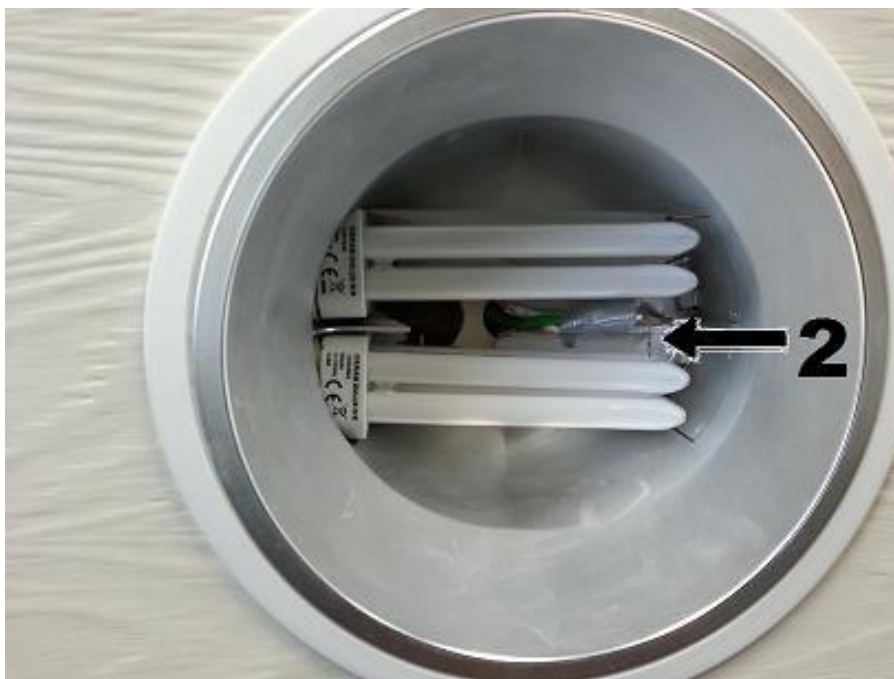
Kuva 11. Anturi 2 on teipattu polttimoiden kärkien väliin.

Kuvassa 10, joka on valaisimen yläpuolelta, näkyvät anturit 1,3 ja 4. Kuvassa 11. valaisimen alapuolelta, näkyy anturi 2.

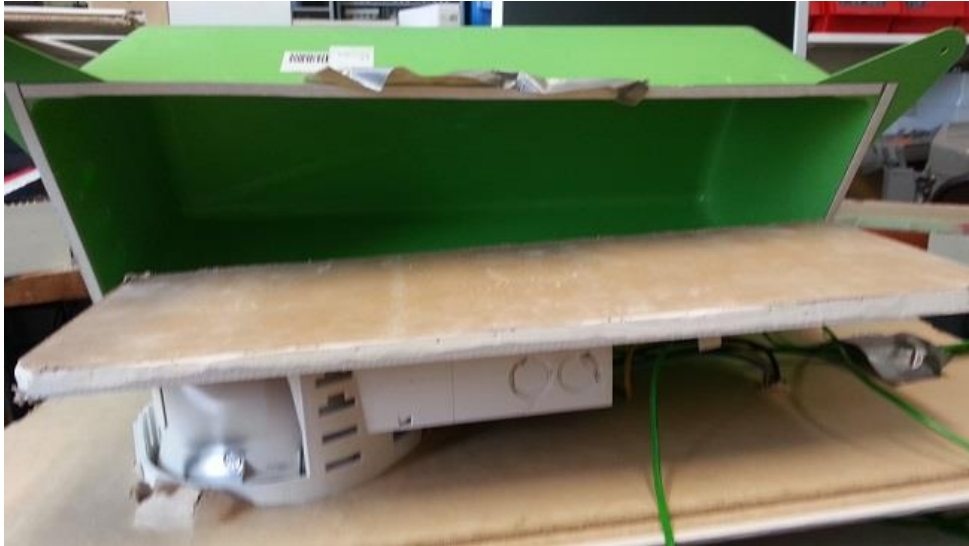
Kuva 12. Kipsilevy valaisimen päällä

Toisessa mittauksessa valaisimen ilmankierto estettiin asettamalla sopiva kipsilevyn pala valaisimen päälle alasvalolaatikon sisään (Kuva 12). Tämä nosti lampun kannas-
ta mitattuna maksimiarvon 102,8 °C:een, muut arvot eivät nousseet merkityksellises-
ti.

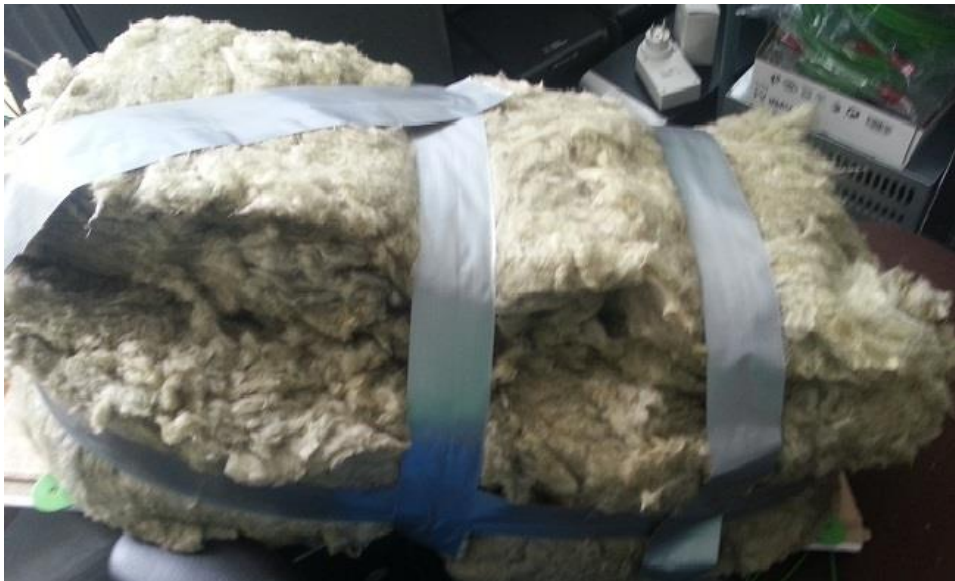
Kuva 13. Vuorivillalla eristetty muovikupu

Kolmas mittaus suoritettiin asentamalla kipsilevy valaisimen päälle ja vuoraamalla muovikupu vuorivillalla (Kuva 13). Tällä toimenpiteellä korkein mitattu lämpötila oli 113,1 °C.

Normaali olosuhteissa mitattu korkein lämpötila 92,6 °C ei ole paloturvallisuusriski. Ilmankierron estäminen ja muovikuvun eristäminen eivät nostaneet maksimi lämpötilaa kuin 20,5 °C. Tämäkään ei ole vaarallinen lämpötila tulipaloriskiä ajatellen.

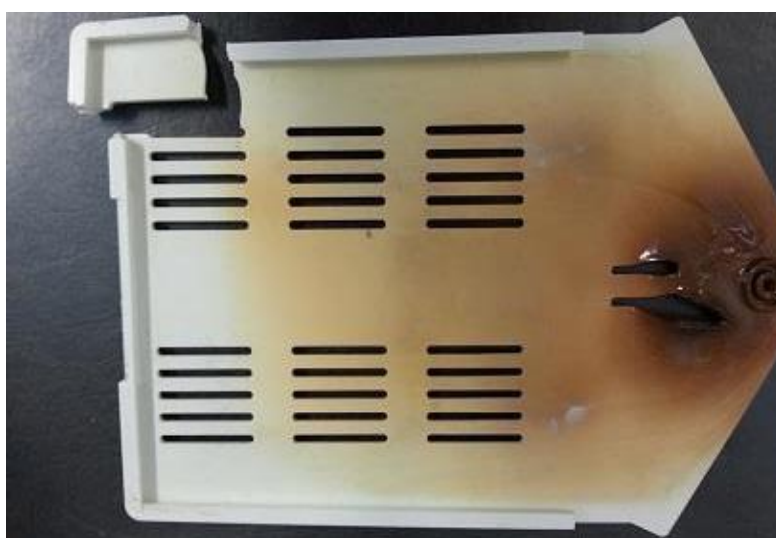
Kuva 14. Testipala

Uppoasennettu valaisin oli sulanut polttimon kohdalta. Mittauksilla haluttiin selvittää, missä lämpötilassa kyseinen muovi sulaa. Valaisimen kannesta leikattiin irti testipala tätä tarkoitusta varten (Kuva 14). Määritystä tehtiin kolmeen eri otteeseen. Ensimmäisessä kokeessa testattiin lämpötiloja, jotka ovat mahdollisia lämpötilamittauksissa saavutettujen tulosten pohjalta. Toisessa kokeessa selvitettiin pidempiaikaisen lämmön vaikutusta muoviin ja kolmannessa haluttiin saada selville mihin lämpötilaan valaisimen on täytynyt kuumeta, jotta siihen on voinut syntyä sulamisvaurioita.

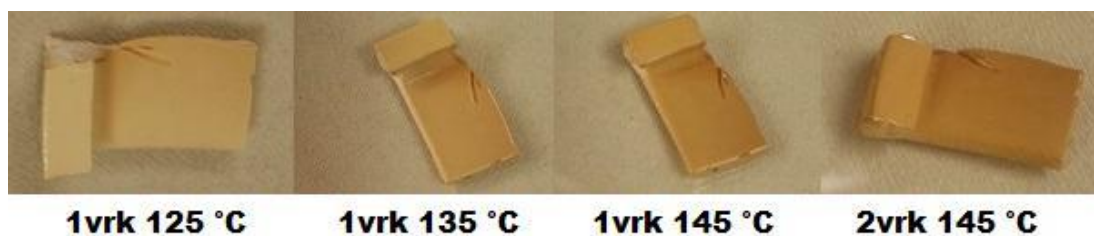
Kuva 16. Pidempikestoinen kuumennuskoe

Seuraavassa kokeessa toista testipalaa pidettiin noin vuorokauden ajan 125 °C:ssa, minkä jälkeen lämpötila nostettiin 135 °C:seen. Lämpötila nostettiin vielä 145 °C:seen, jossa kappaletta pidettiin kaksi vuorokautta. Testi osoitti, että pidempi aikainen altistus kuumuudelle saa muovin tummumaan huomattavasti enemmän jo alhaisemmassa lämpötilassa (Kuva 16). Muovi ei kuitenkaan sulanut mutta tummui kauttaaltaan.
